Technical – News

ContiTech Antriebssysteme GmbH
Konzernbereich ContiTech der Continental AG

No.8
Mai 2003

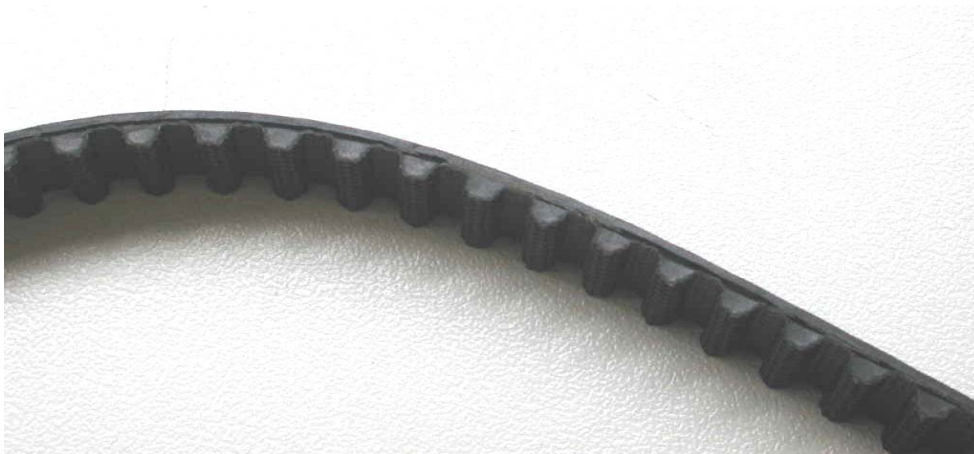
In letzter Zeit gab es Reklamationen über einen vermeintlichen Produktionsfehler beim CT817. Da die Riemen ein „schlechtes“ Kantenbild aufweisen, kann der Eindruck entstehen, dass der Zugstrang beschädigt ist.

Beim CT 817 wird aus technischen Gründen ein Kevlarzugstrang anstelle des üblichen Glascordzugstranges verwendet. Kevlar hat in der Produktion ein ungünstiges Schneidverhalten. Dieses Schneidverhalten führt zu einem Kantenbild gemäß der Abbildung.

Es handelt sich aber hier nur um einen reinen optischen Mangel.

Die Riemen erfüllen hinsichtlich Funktion und Lebensdauer alle Anforderungen und können bedenkenlos eingesetzt werden.
